牛久保4、中川1 点検報告

不安・危険と感じる場所

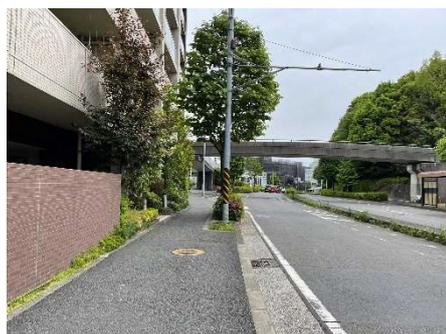
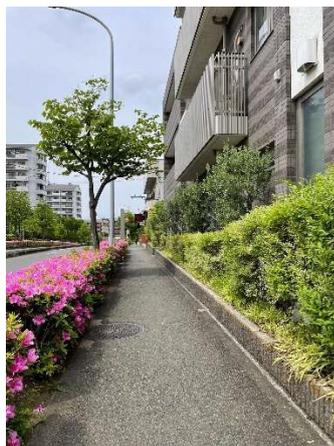
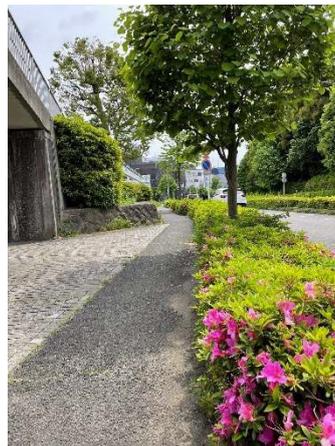
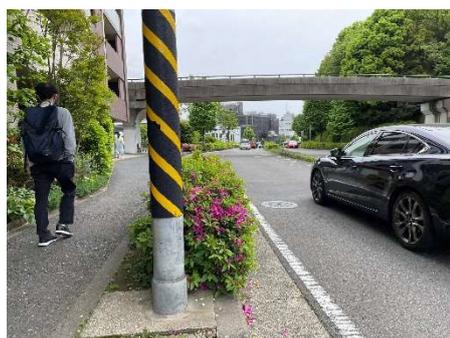
牛久保中川線（中川一丁目21番からトヨペット間）の歩道

人、自転車の通行量が多いのに対し歩道が狭い。

植え込みを減らす、自転車通行帯の整備といった対策を行ってほしい

⇒ 御要望の路線の歩道は、自転車通行可となっていないため、自転車は原則車道を通行することになります。このため、自転車通行のために歩道の植え込みを減らすことはできません。

この事業では、自転車通行を誘導する推奨ルートにおいて、自転車と歩行者がお互いに接触する危険を少なくすることを目的に、路面標示等により自転車の通行位置などを標示することとしています。御要望の路線は推奨ルートとなっているため車道に自転車通行帯の整備を順次行っていきます。また、歩行者優先を周知することを目的に、自転車の通行ルール・マナーなどを記載した啓発リーフレット等を配布しています。
