牛久保4、中川1 点検報告

不安・危険と感じる場所

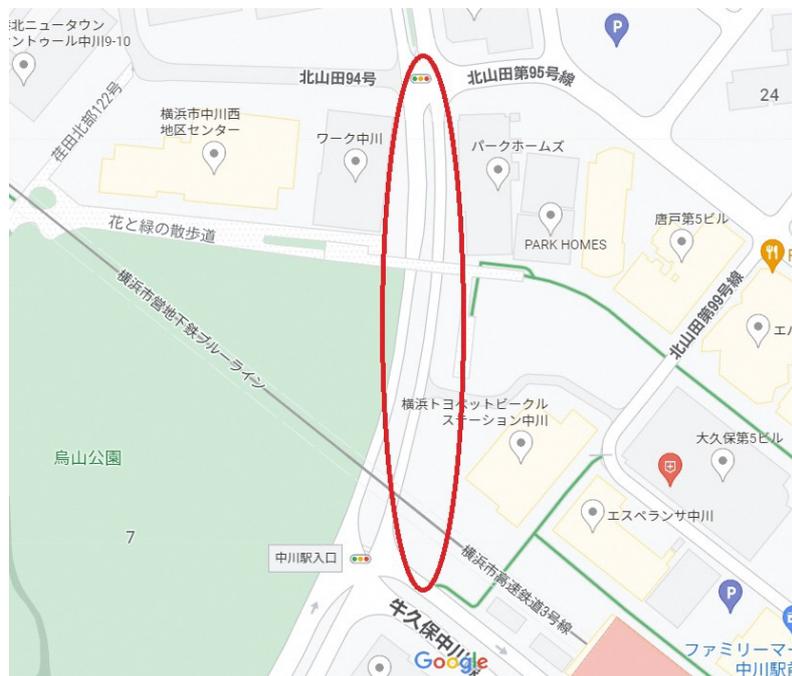
牛久保中川線（中川一丁目21番からトヨペット間）の歩道

人、自転車の通行量が多いのに対し歩道が狭い。

植え込みを減らす、自転車通行帯の整備といった対策を行ってほしい

⇒ 御要望の路線の歩道は、自転車通行可となっていないため、自転車は原則車道を通行することになります。このため、自転車通行のために歩道の植え込みを減らすことはできません。

この事業では、自転車通行を誘導する推奨ルートにおいて、自転車と歩行者がお互いに接触する危険を少なくすることを目的に、路面標示等により自転車の通行位置などを標示することとしています。御要望の路線は推奨ルートとなっているため車道に自転車通行帯の整備を順次行っていきます。また、歩行者優先を周知することを目的に、自転車の通行ルール・マナーなどを記載した啓発リーフレット等を配布しています。
